# 貫構法によるサステイナブルな仮設構造物の提案及び性能の検証

## 八ヶ岳山麓における木遣り台の循環利用

### Proposal and performance verification of sustainable temporary structures using joints of column and penetrating beam with local timber

#### A cyclical use of wooden stage in the area around of Mt. Yatsugatake

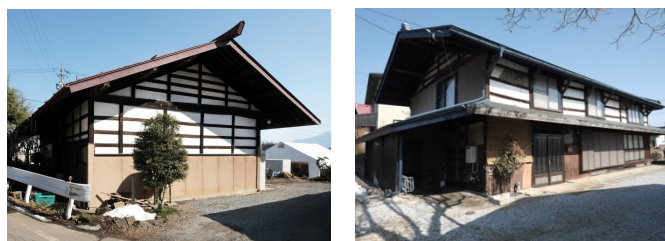
photo.1 Houses of penetrating construction in Okkoto

乙事集落内の主屋及び付属屋を含めた239棟の家屋のうち約40棟の住居と2棟の付属屋が外周部に貫を多用した構造であり、16棟は養蚕用の蚕室を居室として転用した総二階の住居であった (photo 1)。代表的な平家住居の実測調査事例においては、切妻面に意匠的な貫の配置が見られ、300mm程度の間隔で貫成135mmの貫が柱間や小屋束を貫通していた。また間取りとの関係では、屋内の作業空間である土間と屋内に設けられた馬屋周りの壁面に集中的に貫が用いられていることがわかった。木目の特徴からこれらの貫にはサワラやカラマツが用いられており、木芯と節間隔の特徴から<sup>\*2</sup>、貫材には近隣の山林の比較的細い木材が用いられる傾向が見受けられ、山林を管理する中で得られる木材を歩留まり良く活用しようとする傾向が見られた。

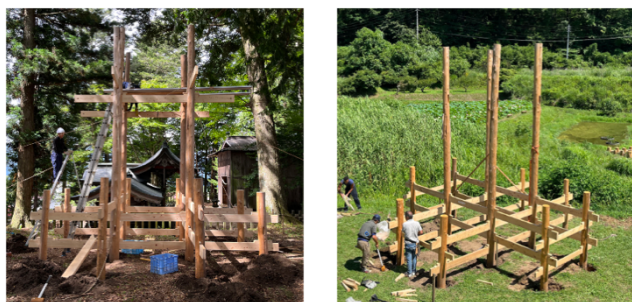
乙事諏訪神社の木遣り台

井戸尻遺跡公園の物見台

Photo.4 Construction process of stages in Okkoto and Idojiri

3つの木遣り台の中で、貫一辺が 5.4m と最も規模が大きく、柱貫の接合部が 52 箇所ある③における、乙事諏訪神社境内と井戸尻遺跡公園内での設置状況には相違点があるため、表(Table.1)に示した。主な相違点として井戸尻遺跡公園での再建時は、乙事諏訪神社での施工時と同数の施工者を確保できず、また地盤面の点圧がしにくい傾斜地に設置したため\*5、掘立ての底面位置の調整が困難であった。特に建て方作業開始当初は柱底部の高さが柱相互でずれる状況が見られ、ホゾ穴の高さが揃わず、楔を打ち込みながら貫の高さを調整する必要が生じ、組み立てに要する時間は大幅に伸びた。一方で③に比べ規模が、小さく柱と貫の接合部の位置を水平方向に調整することが可能な②については、隅角部の固定に用いる楔の打ち込み具合を調整するため、楔の端部を削ったが、それ以外の点では乙事での組み立てと大きく変わる点はなかった。

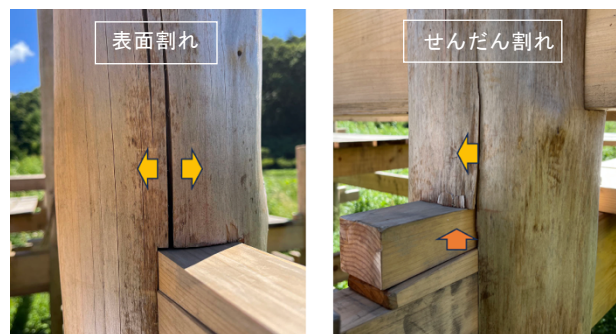
Photo.4 Two types of cracking in joints

③の木遣り台の柱貫接合部の劣化状況を目視で確認した結果、構造性能を損なうような著しい欠損は見られなかった。しかし目視による確認からホゾ穴周囲に木材の自然乾燥による表面割れと、楔の打ち込みにより木材が上下に圧迫され、一部が楔の打ち込み方向に横づれを起こすせん断割れが見られることがわかった (Photo.4)。前者についてはホゾ間をまたぐ割れもあり、割れの長さを一律に計測するのが困難であるため、その幅のみ、後者については隙間ゲージを用いて割れ幅と割れの長さを計測した。表面割れとせん断割れの見られたホゾ穴の位置を Fig.5 に示した。
